# Dach- und Parkplatzsanierung Lebensmittelmarkt Hamburg

## Projektbeschreibung

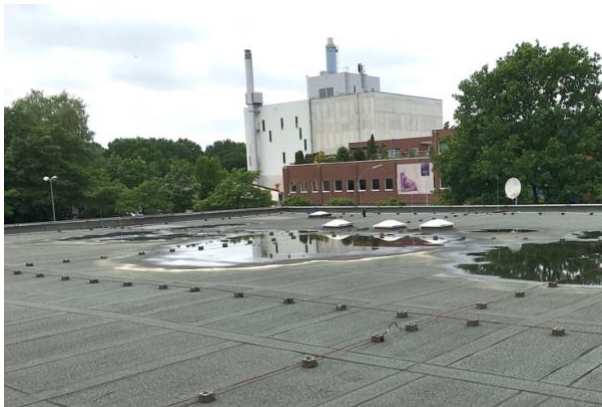
Dach vor Sanierung mit Absackung

Aufgrund veränderter statischer Anforderungen ergab sich zudem die Notwendigkeit einer Anpassung der Statik des Tragwerks.

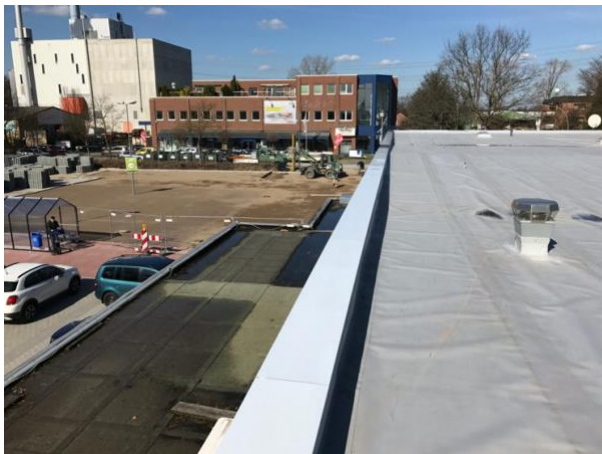
Dach mit neuer Entwässerung während  
der Sanierung im laufendem Betrieb

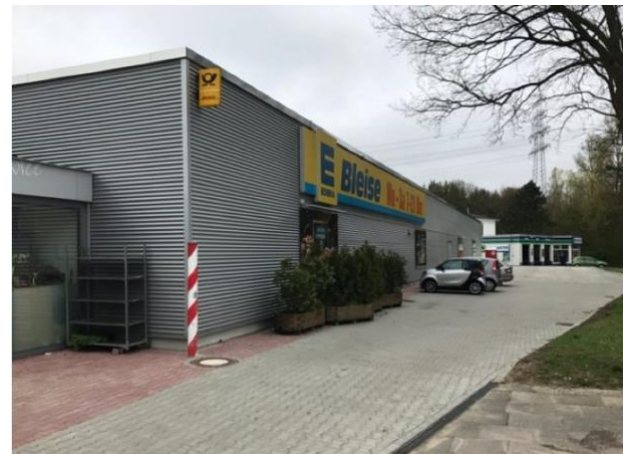
Neu hergerichteter Außenbereich und  
Gebäude mit neuer Attika.
